Faktencheck: Erosion an Rotorblättern

Februar 2026

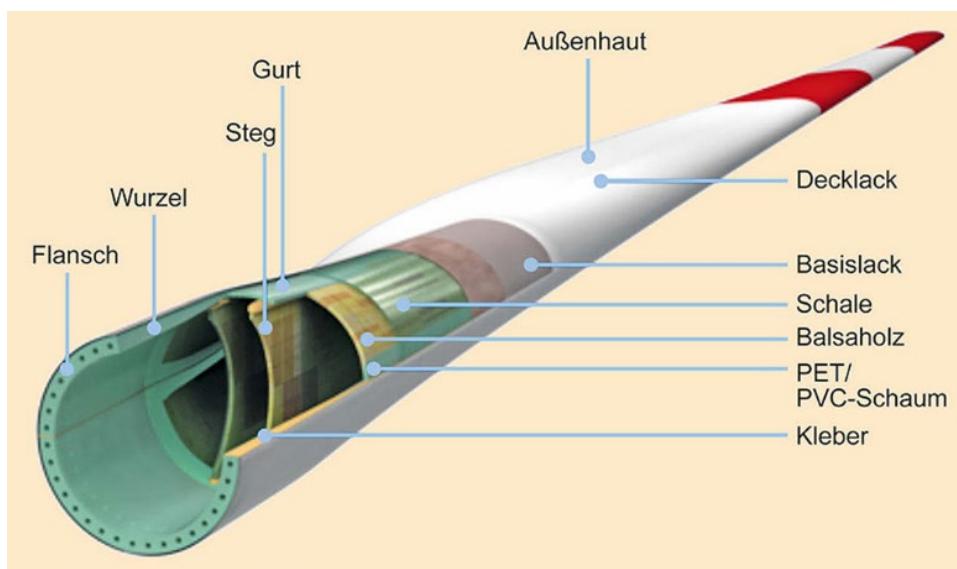
Die Blattschalen sind in Sandwichbauweise gefertigt. Dabei bestehen die Außenwände aus Glasfasern, die in eine Kunststoffmatrix – meist Epoxidharz – eingebettet sind (GFK). Anstelle von Glasfasern können auch andere Fasern eingesetzt werden. Carbonfaserverstärkte Kunststoffe (CFK) kommen allerdings nur in deutlich geringerem Umfang zum Einsatz als GFK. Ihr Anteil von meist deutlich unter 30 Prozent wird in hochbelasteten Bereichen wie Gurten oder Tragholmen eingesetzt und reduziert das Gewicht im Verhältnis zu Glasfasern bei gleicher Stabilität. Diese Bereiche sind jedoch nicht von Erosion betroffen.

Zwischen den Wänden des Sandwichverbunds befindet sich ein leichtes, aber druckfestes Kernmaterial, zum Beispiel Balsaholz oder Kunststoffschaum (PET, PVC). Diese Bauweise ermöglicht eine hohe Stabilität bei geringem Gewicht.

Bei der Produktion wird nach dem Aushärten der Blatthälften die Oberfläche mit einem Decklack (z. B. Polyurethan oder Epoxidharz) oder einem Gelcoat beschichtet. Diese äußere Schicht dient dem Schutz vor Umwelteinflüssen und ist gleichzeitig diejenige, die primär von Erosion betroffen ist.

Abbildung 1: Aufbau eines Rotorblatts
